L'immagine mostra una situazione apparentemente sconcertante, comune a tanti edifici datati. Non è così tragico: il solaio è interamente recuperabile, senza rimozioni o sostituzioni di sorta, utilizzando le tecniche CNP (Cenci, Nosedà, Piazza). Non necessita infierire sulle murature esistenti, anzi la riabilitazione statica del solaio agevola il consolidamento dell'insieme strutturale dell'edificio.

DUTTILE, LABILE, FRAGILE, TENACE

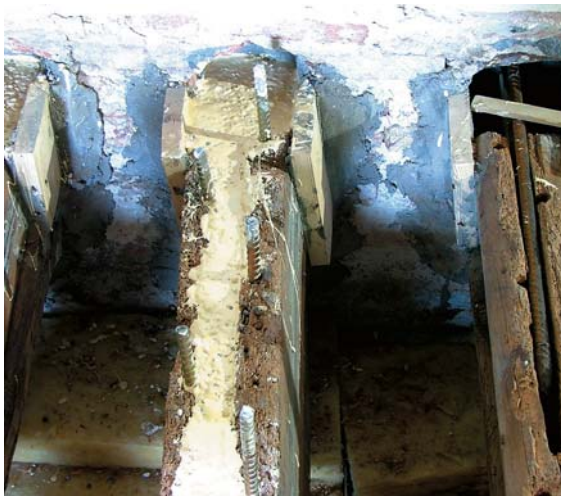
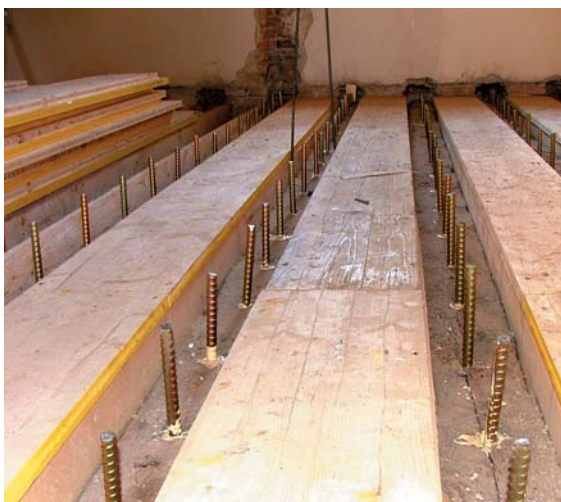
La figura in alto è stata ripresa da un documento pubblico diffuso in Internet, che asserisce trattasi di "ignizione eccessiva di resina con modifica della rigidezza e della duttilità dei giunti", mentre è evidente che si tratta di isolante in poliuretano spruzzato. Ben altra cosa sono le figure sottostanti, che illustrano il recupero di un solaio in legno della luce libera di 7 metri, che sostiene un cannicciato intonacato ed affrescato. L'intervento è stato fatto dall'alto, senza dover applicare delle improvide protesi lignee terminali, che avrebbero danneggiato l'affresco. In casi simili è sempre preferibile la tecnica CNP, con inserti a scomparsa ed adesivo epossidico percolabile, che si inserisce anche nei più minuscoli interstizi e fessure.

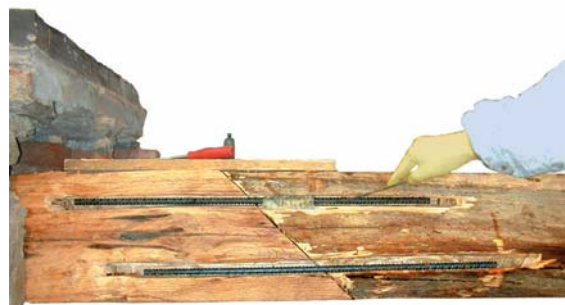
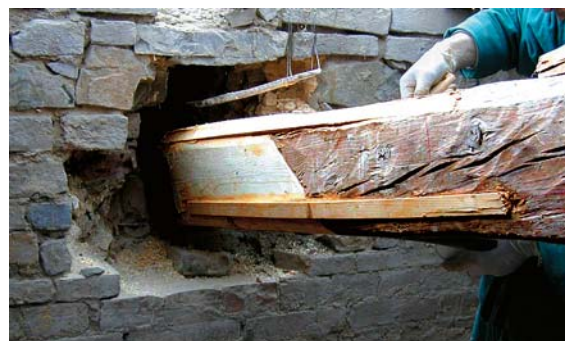
Queste due immagini sono ricavate da documenti diffusi in Internet e riguardano l'inserimento di barre periferiche per la realizzazione di protesi in legno. Solitamente questa tecnica obbliga alla rimozione temporanea delle travi e ad ampliare le sedi nel muro, ben difficilmente ricostruibili nella loro compattezza iniziale. A differenza degli inserti a scomparsa (sistema CNP), questo tipo di intervento offre pochissima resistenza al fuoco, perché le protesi metalliche sono troppo vicine alle facce esterne del legno.

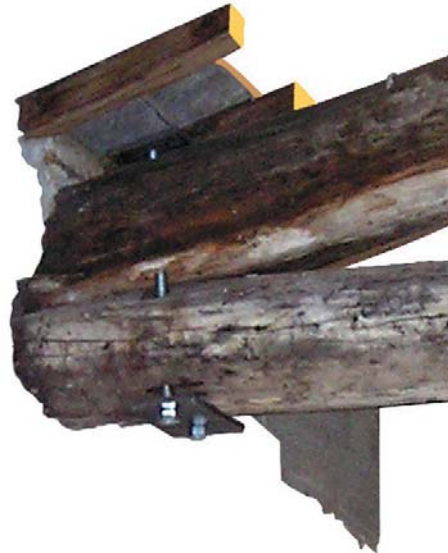
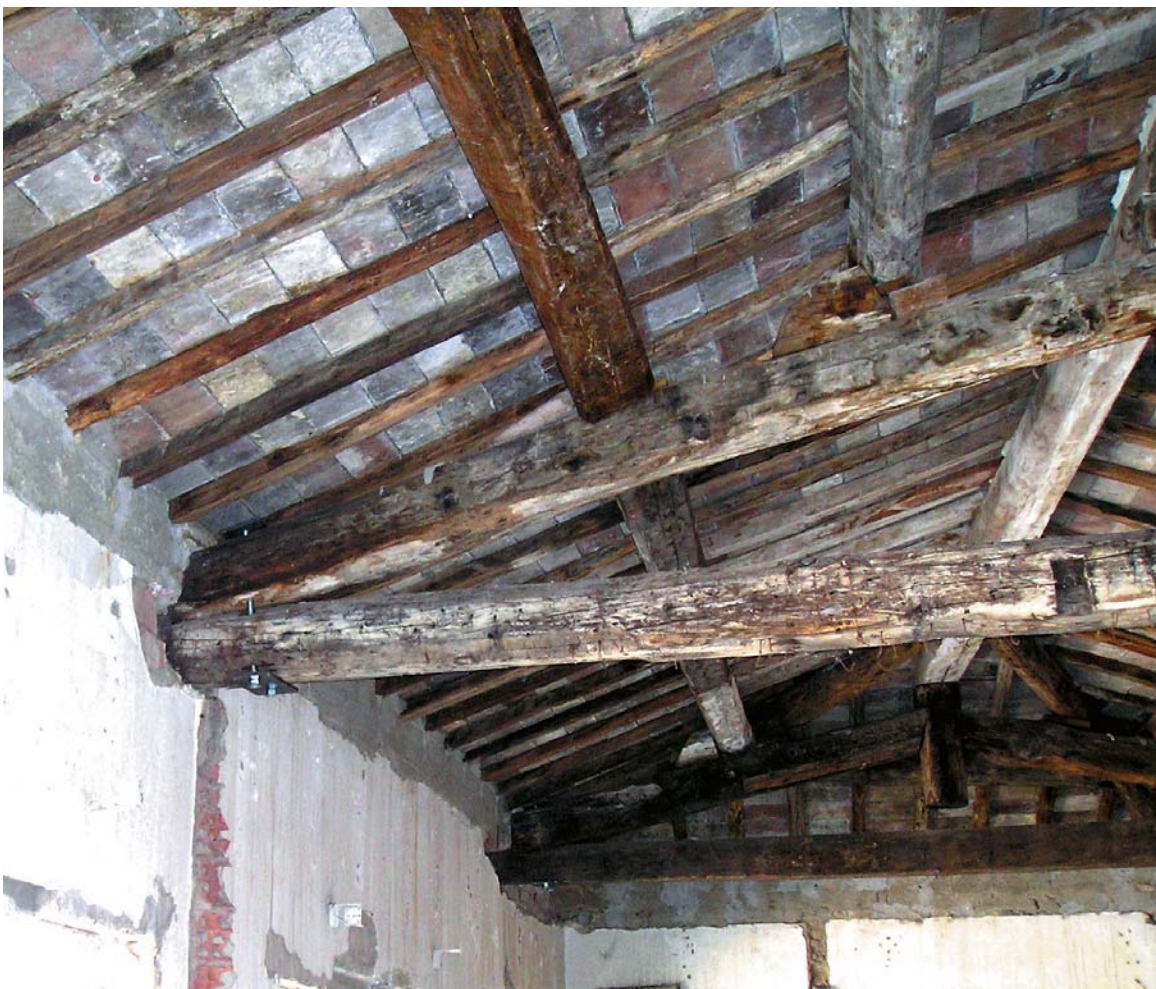
Si tratta dell'intervento in un prestigioso complesso di edifici storico-monumentali. L'ingegnere ha progettato l'intervento di consolidamento dell'estremità delle capriate, prevedendo l'utilizzo di 2 barre diametro 22 mm ed altrettante piastre di 10x120x220 mm, con fori diametro 20 mm. E' evidente la brutalità del sistema a secco applicato, che, anziché aiutare al consolidamento con un collegamento che si voleva duttile, ha invece ottenuto un aggravio della situazione. A prescindere dalla sottrazione materica (certamente inevitabile nel modello che si intendeva perseguire, comunque poco adatto ad elementi lignei non squadrate), va messa in evidenza la scarsa distanza dei bulloni dalle superfici laterali, che peraltro non asserrano alcunché. In effetti, se ben realizzato, anche questo meccanismo di collegamento avrebbe ripreso quote di momento. Però, come eseguito, ha caratteristiche di labilità. Fortunatamente il muratore ha consolidato sufficientemente il muro, perchè tenga.

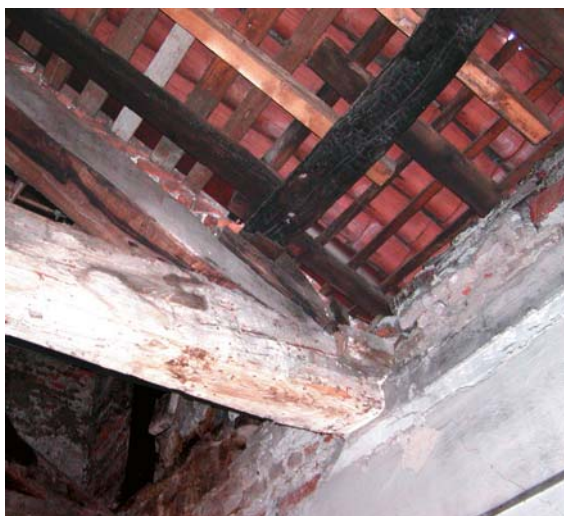
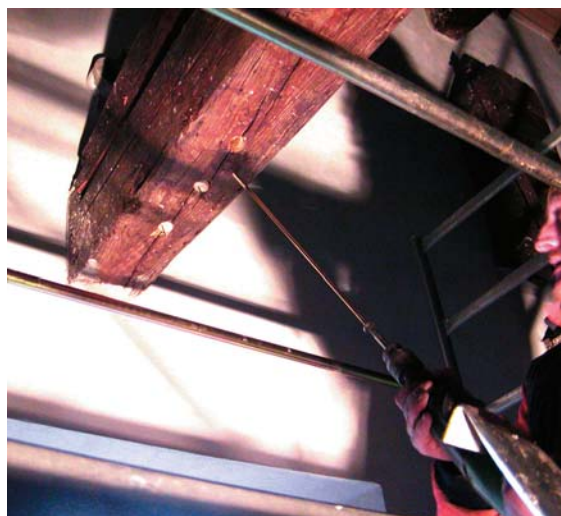
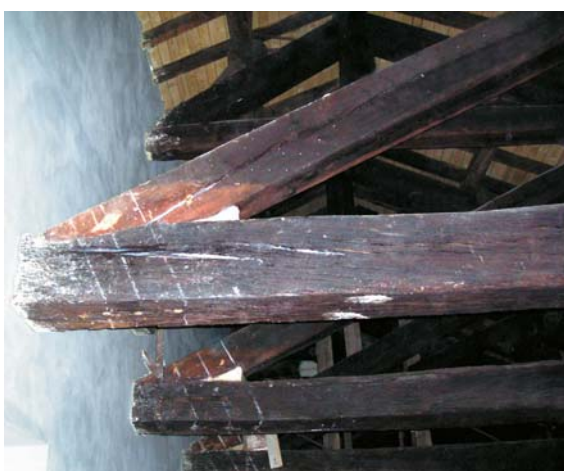
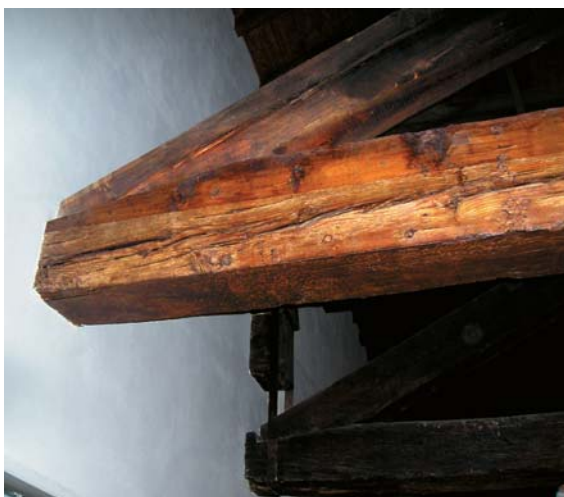
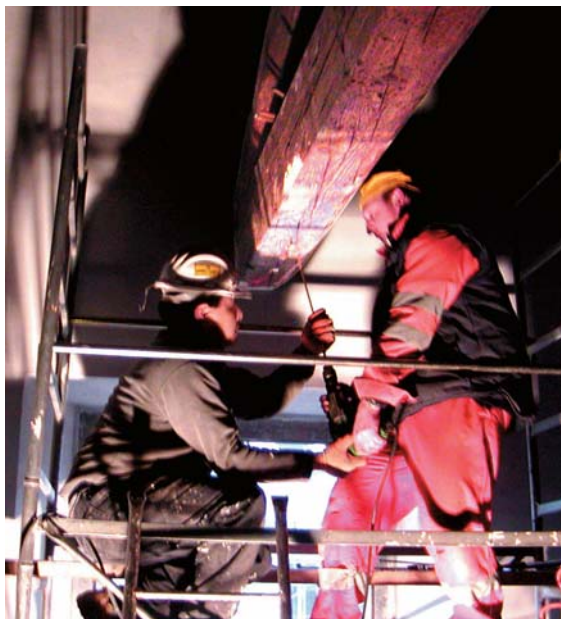
Le immagini si riferiscono all'opera di recupero ed adeguamento statico delle capriate originarie dell'antico Palazzo Carmagnola di via Broletto a Milano, nuova sede della Consob, cui ha provveduto l'impresa Garboli-Conicos. La situazione preesistente non differiva molto da quella precedentemente illustrata. In questo caso, invece, è stata adottata la tecnica CNP, inserendo in posizione centrale delle barre diametro 16 mm in FeB44k ed involuppendole con l'adesivo epossidico bicomponente colato da sopra. Così è stata ottenuta anche la convalida di resistenza al fuoco, in ragione della protezione offerta dallo stesso legno alla penetrazione della carbonizzazione. Dell'intervento è stata conservata la traccia discreta dei tappini di chiusura e di piccoli cunei tra puntone e catena. Progetto arch. Marco Albini, direttore dei lavori ing. Umberto Biscottini, responsabile ed ideatore della tecnica di sigillatura temporanea delle fessure (tale da evitare l'eventualità dell'effetto cuneo) geom. Melchiorre Armata.

Alcune delle capriate, oggetto del riadeguamento strutturale della Consob, conservano le tracce di un antico incendio. Eppure l'intera struttura lignea è stata riabilitata alla piena funzione statica, senza smontarla. Per gli elementi lignei, la tecnica di consolidamento in opera è indubbiamente da preferirsi. Infatti la pratica di rimozione e ricollocazione delle travi provoca delle situazioni disomogenee nelle murature, addirittura aggiuntive qualora già ve ne fossero.

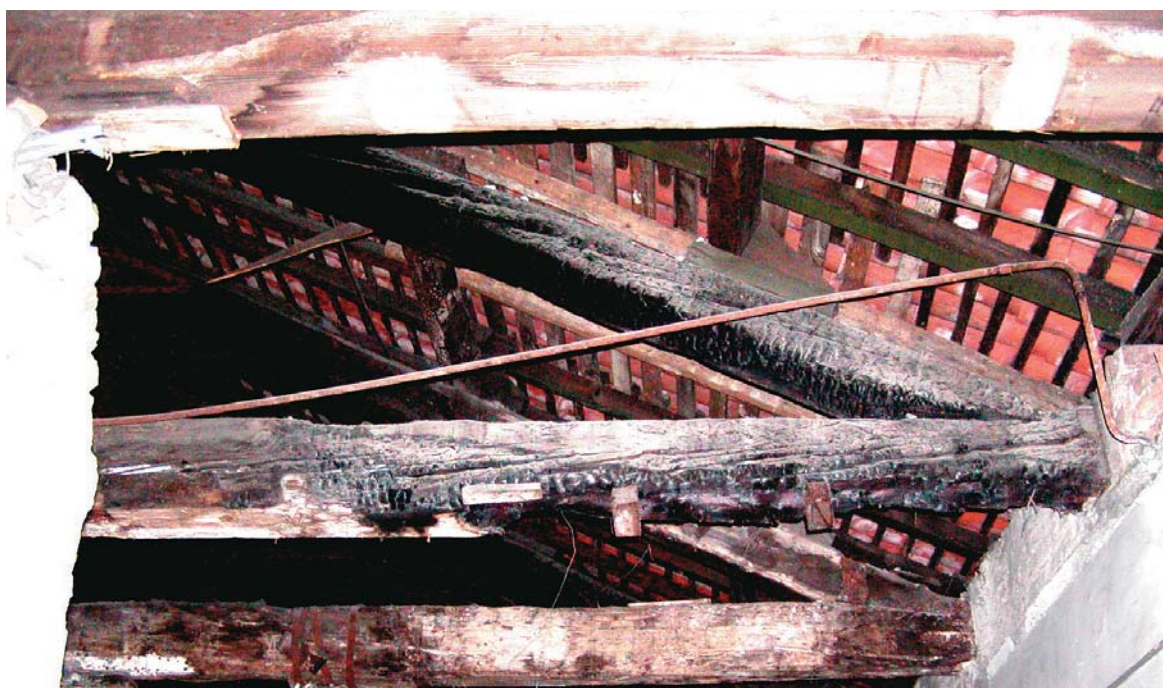
Esempio di un intervento al quale è stato attribuito un "impatto minore" ed "efficacia nel tempo". Pur non contestando l'opinabile funzionamento del meccanismo, l'impatto non è irrilevante sotto l'aspetto visivo. Quanto alla efficacia nel tempo, questa è impensabile nell'eventualità di un incendio, essendo il ferro non protetto.

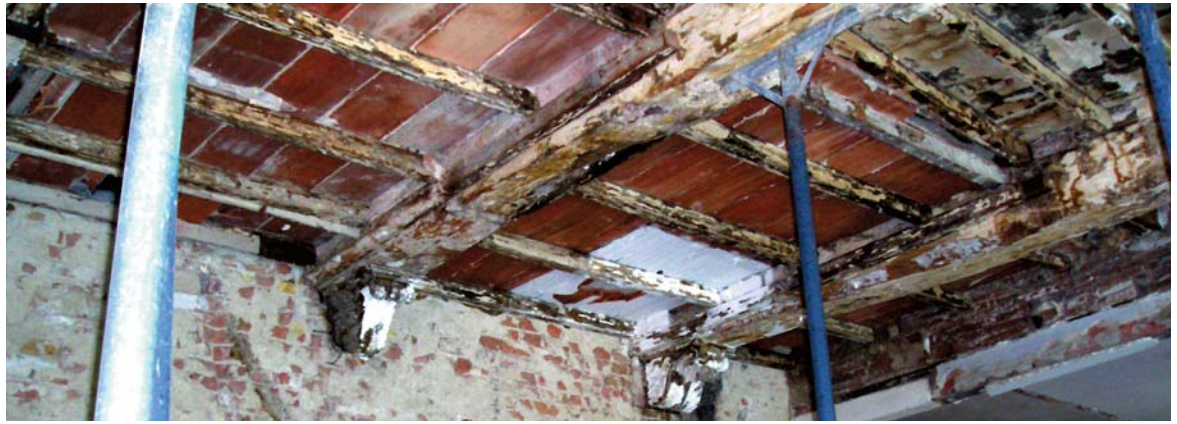
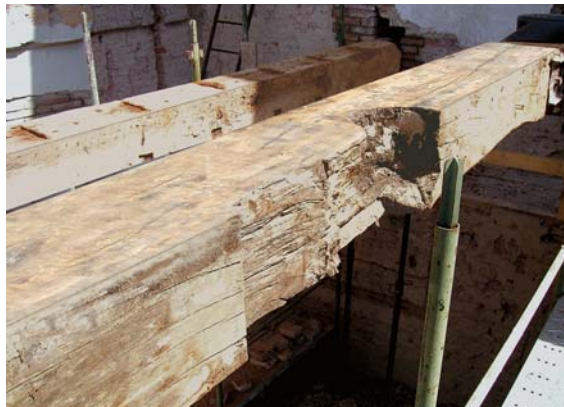
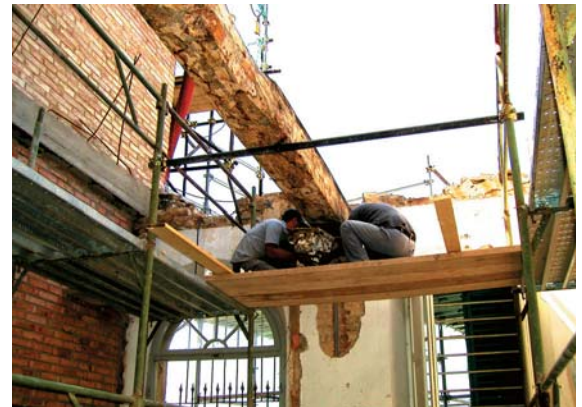
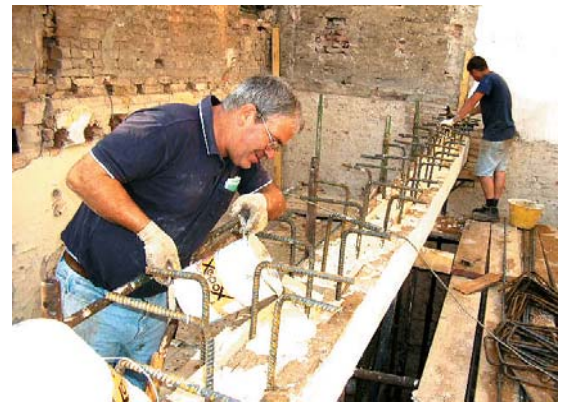
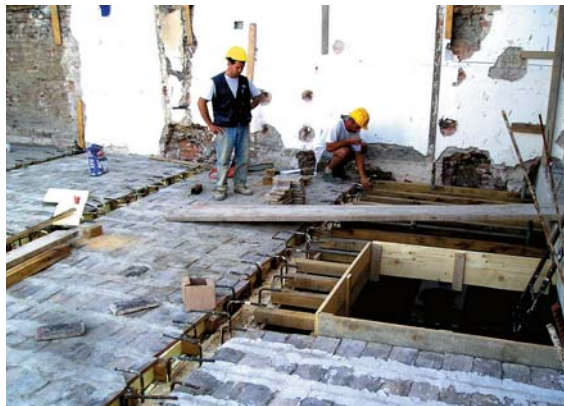
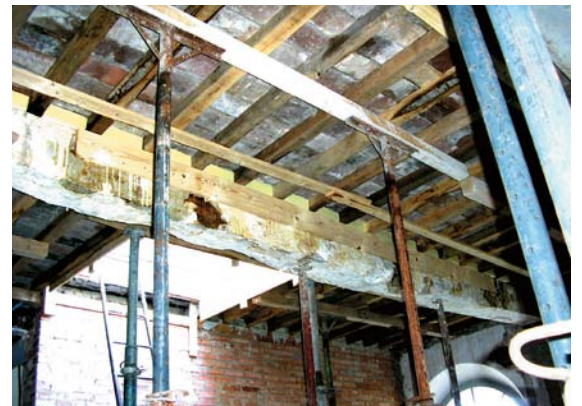
Intervento alle travi di uno dei solai dell'antico Spedale di Santa Maria alla Scala a Siena, ora adibito a Museo. La rimozione delle travi era stata già prevista nel progetto iniziale e non fu possibile evitarla, pur non essendo strettamente necessaria. Tuttavia, furono salvate tutte le travi esistenti, semplicemente adottando le tecniche CNP con inserti a scomparsa ed adesivo epossidico percolato dall'alto. La prima e l'ultima immagine raffigurano il solaio prima e dopo l'intervento. La luce delle travi è di oltre 9,50 metri tra i centri di appoggio e l'inter-asse di circa 2,20 metri. Peso permanente 5,4 KN e sovraccarico utile 4 KN, richiesto per le aule didattiche, la cui destinazione d'uso è stata dettata dalle esigenze del Museo. Progettisti e direttori dei lavori arch. Guido Canali e ing. Francesco Canali; realizzazione C.M.S.A. Società Cooperativa; interventi sulle strutture lignee Falegnameria Ferruzzi Mario e Carlo s.n.c.
